安達臣道石礦場用地發展

社區聯絡小組第八次會議

2019年6月13日

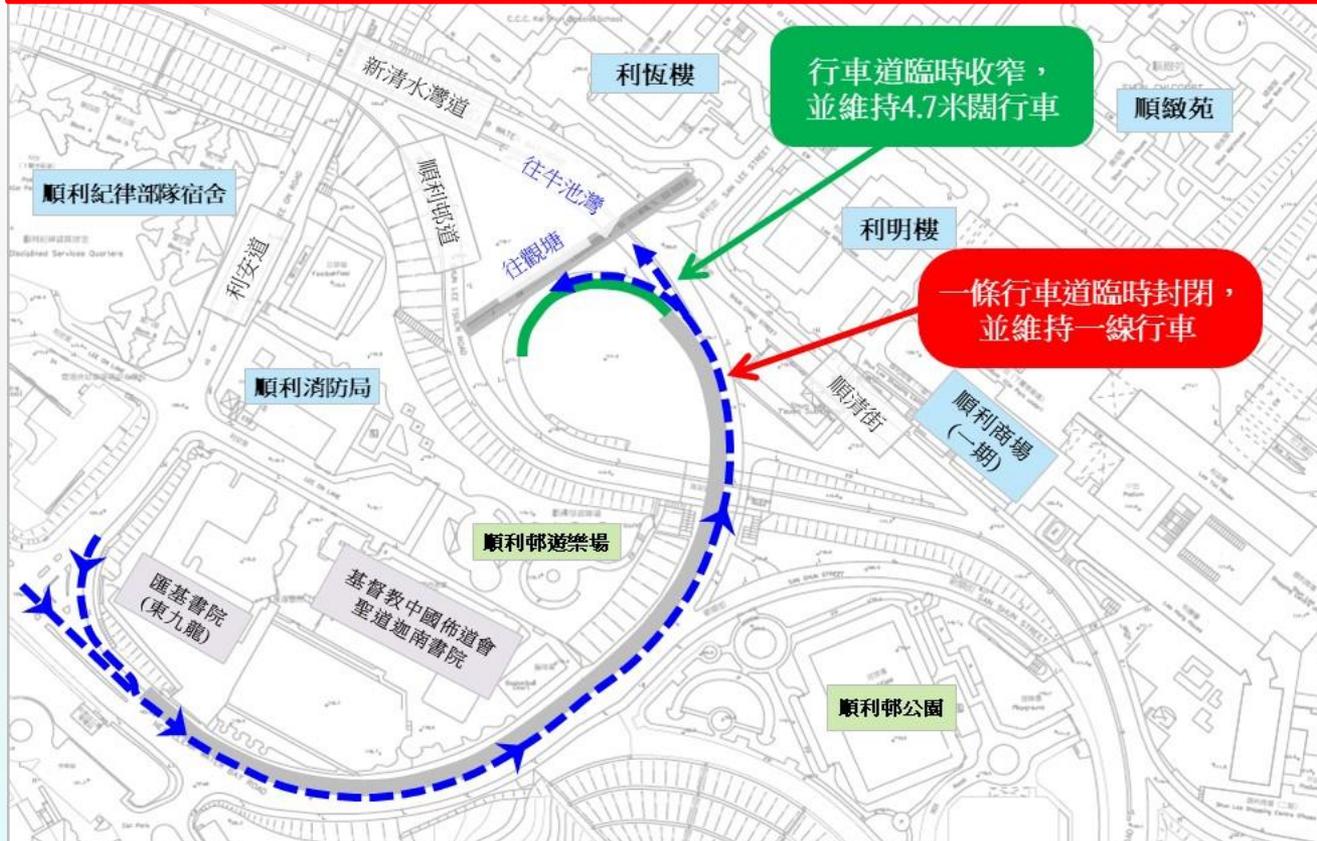
為配合新清水灣道往彩虹方向的道路改善工程，新清水灣道往彩虹方向的一條行車道現已臨時封閉，維持一線行車(紅色路線)，及至往觀塘的支路則臨時收窄，維持4.7米闊行車(綠色路線)。有關工程預計於2023年中旬完工。工程期間，有關地點將設置適當的交通標誌及臨時交通燈，以指導駕駛人士。

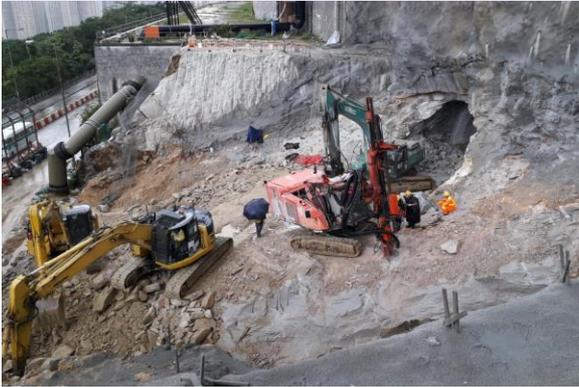
行車隧道東面入口挖掘工程已開展
現進行比較小型的削石工程

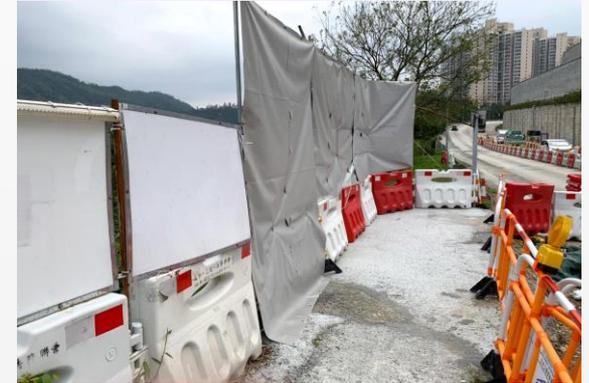
於寶琳路接近民居附近的行人路旁
設立臨時隔音屏

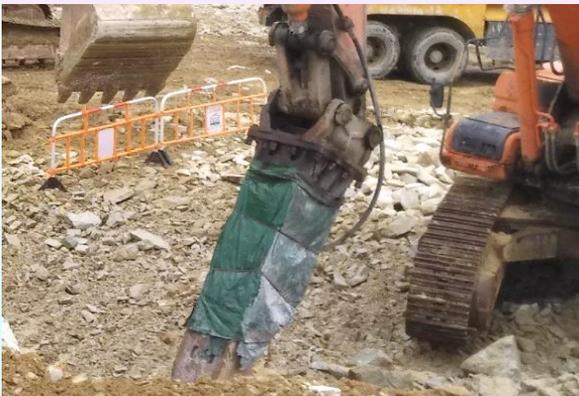
用隔音布料直接覆蓋機械
設備以減輕撞擊石面的聲浪

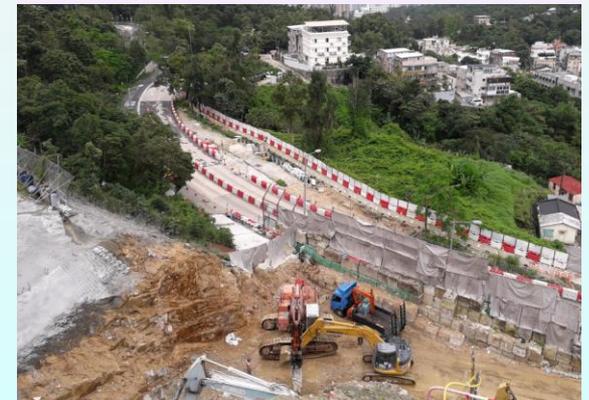
面向馬游塘村方向的施工位置
設立臨時隔音屏

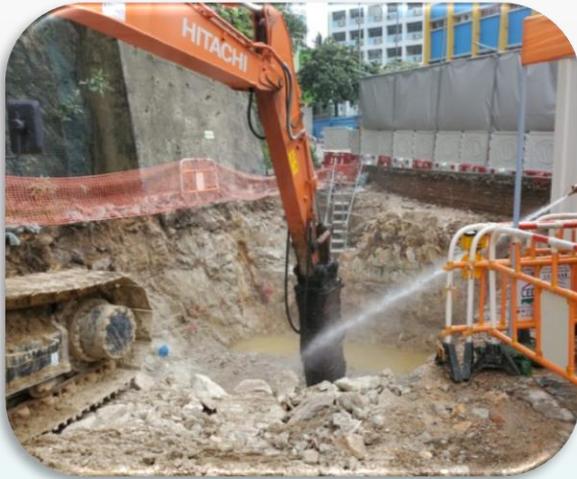
傳統打石方法

成本:	較低	較高
時間:	較短	較長
噪音:	較高	較低

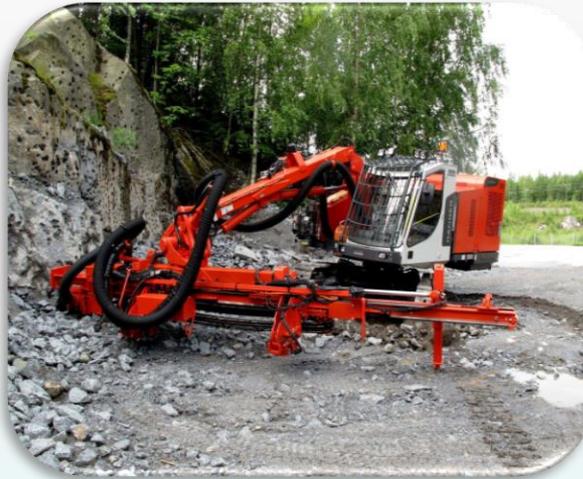
鑽孔機

本工程主要採用鑽孔裂石法

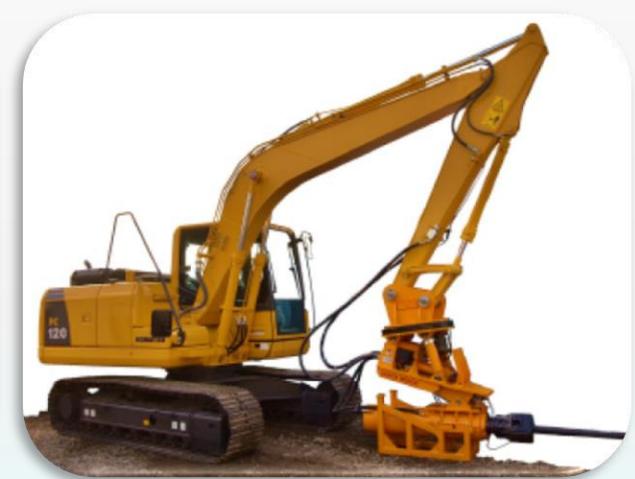
裂石機

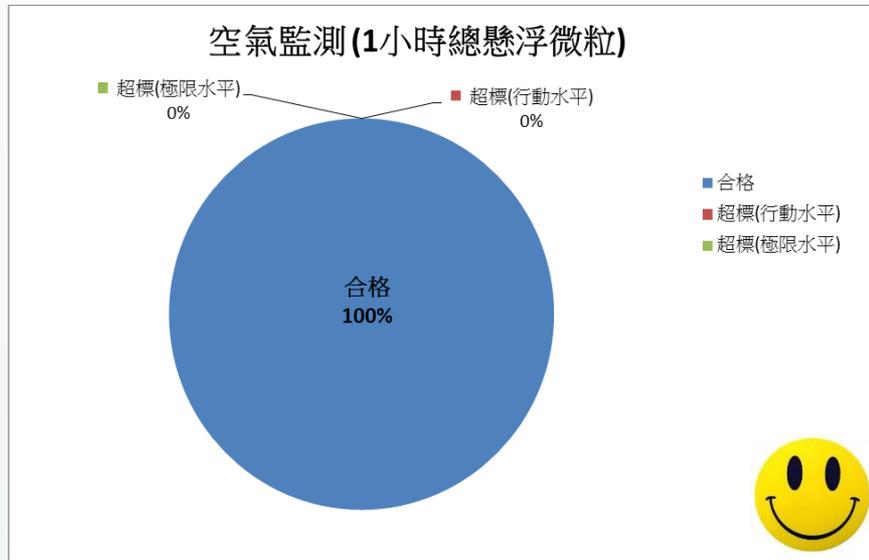
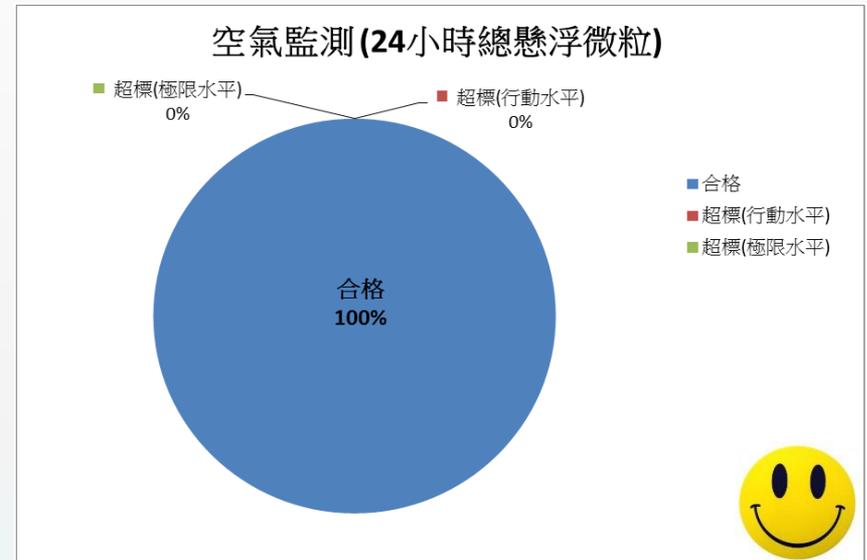
空氣監測圖表 (2019年3月至5月)

監測次數 (2019年3月至5月)	合格(%)	與工程相關 而超標(%)
慈蔚精舍	48	100	0
愛達樓	48	100	0
孝達樓	48	100	0
馬游塘村	48	100	0
豐泰樓	48	100	0

監測次數 (2019年3月至5月)	合格(%)	與工程相關 而超標(%)
慈蔚精舍	16	100	0
愛達樓	16	100	0
孝達樓	16	100	0
馬游塘村	16	100	0

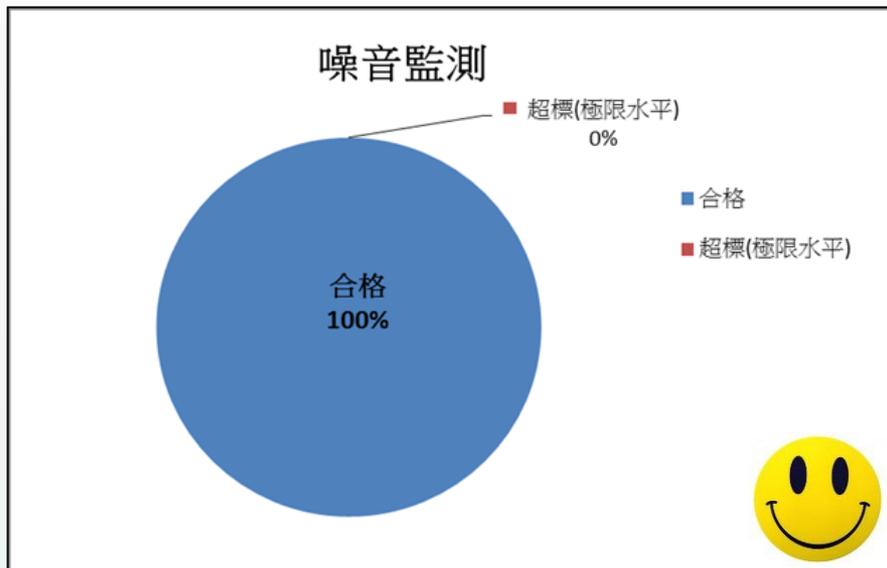
噪音監測圖表 (2019年3月至5月)

監測次數 (2019年3月至5月)	合格(%)	與工程 相關而 超標(%)
安達村 愛達樓天台	13	100	0
孝達樓22樓防火層	13	100	0

監測次數 (2019年3月至5月)	合格(%)	與工程 相關而 超標(%)
安泰邨 志泰樓天台	13	100	0
安泰邨 勇泰樓天台	13	100	0

監測次數 (2019年3月至5月)	合格 (%)	與工程 相關而 超標(%)
馬游塘村	13	100	0

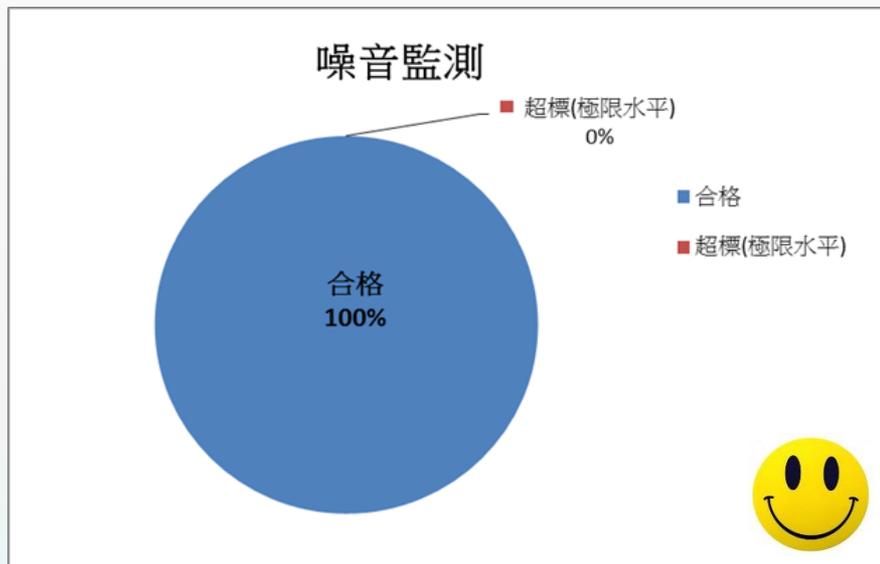
噪音監測圖表 (2019年3月至5月)

監測次數 (2019年3月至5月)	合格(%)	與工程相 關而超標 (%)
愛達樓	13	100	0
梁式芝書院	13	100	0
基督教聖約教會 堅樂中學	13	100	0

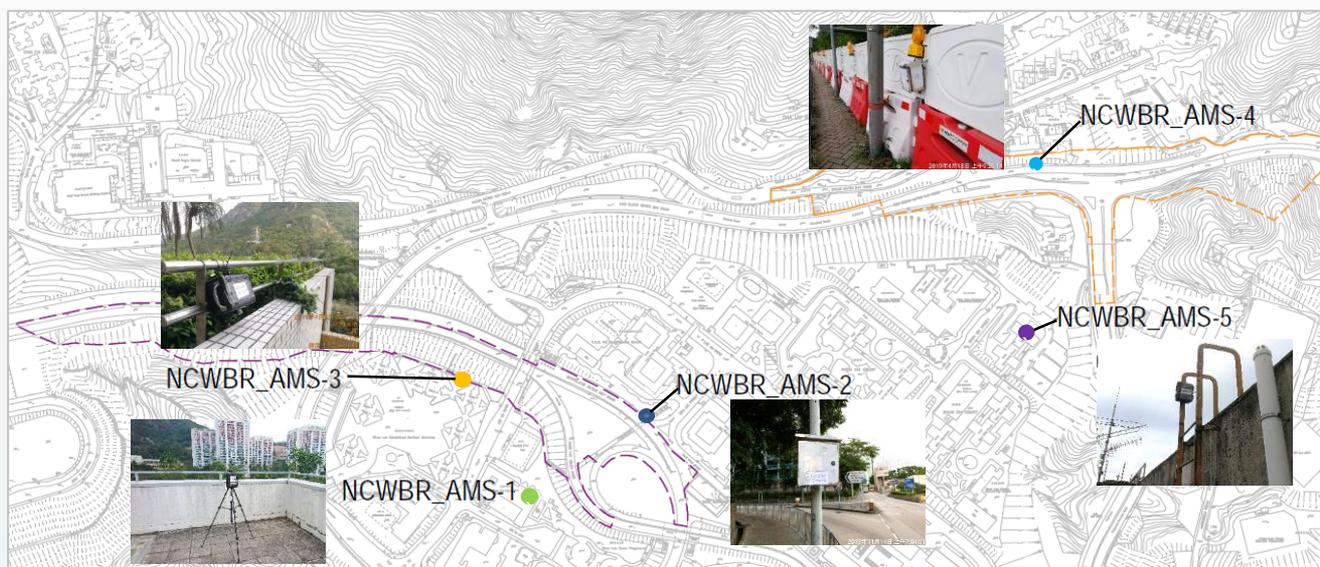
合約工程NE/2017/03在2018年11月開始進行空氣質素和噪音監測

監測站編號	位置
NCWBR_AMS-1	順利消防局
NCWBR_AMS-2	順利邨利恒樓
NCWBR_AMS-3	順利紀律部隊宿舍6座
NCWBR_AMS-4	翠雅花園6座
NCWBR_AMS-5	順緻苑順豐閣

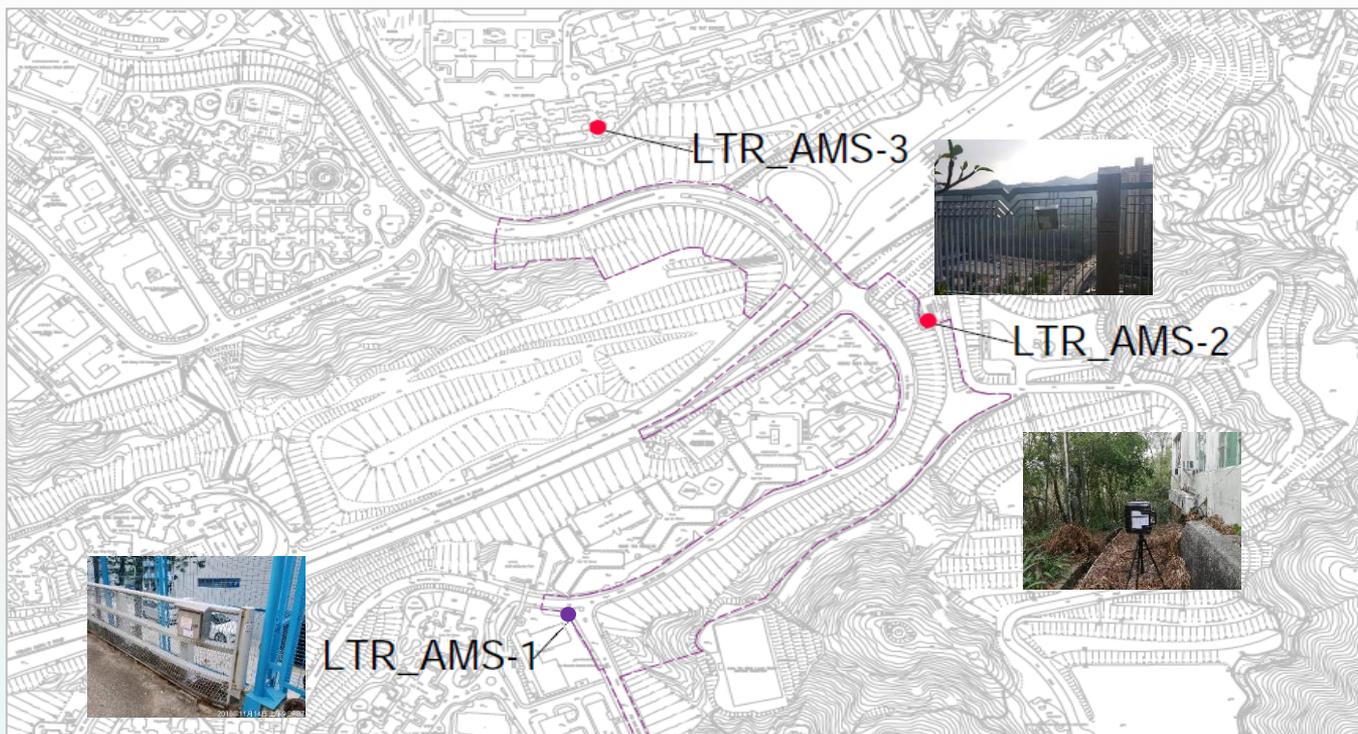
監測站編號	位置
LTR_AMS-1	聖愛德華天主教小學
LTR_AMS-2	環境保護署已修復堆填區工地辦公室
LTR_AMS-3	寶達邨達佳樓

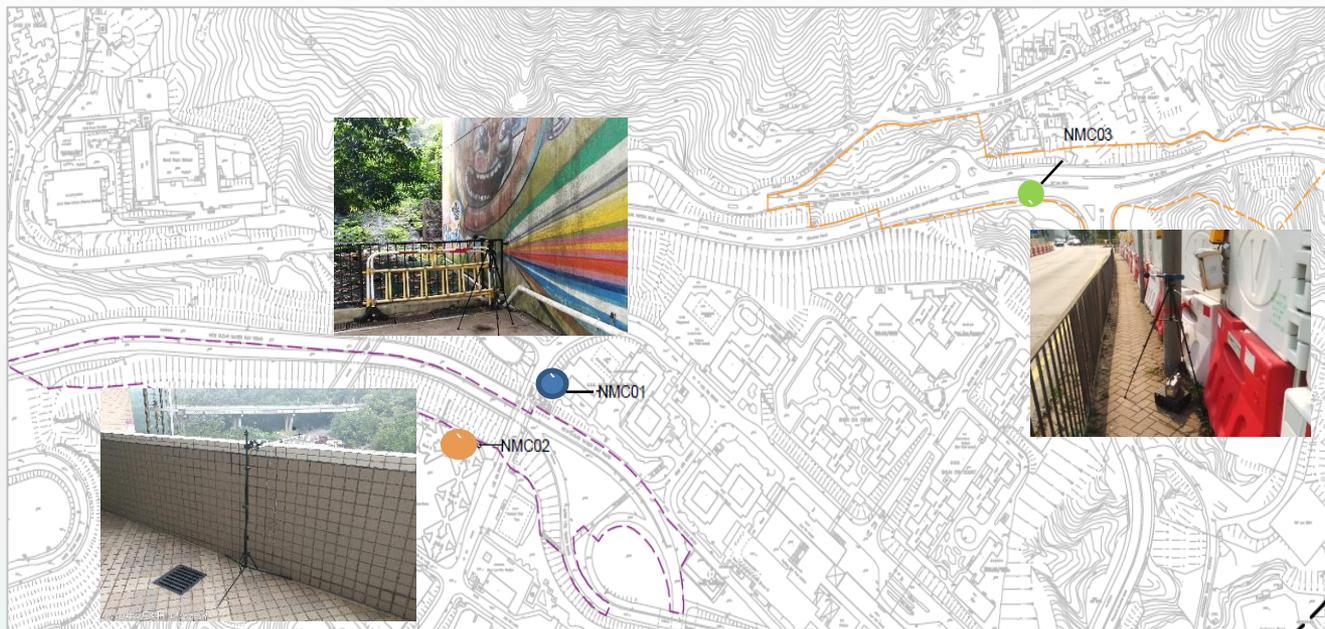
監測站編號	位置
NMC01	基順學校
NMC02	順利紀律部隊宿舍6座
NMC03	翠雅花園6座

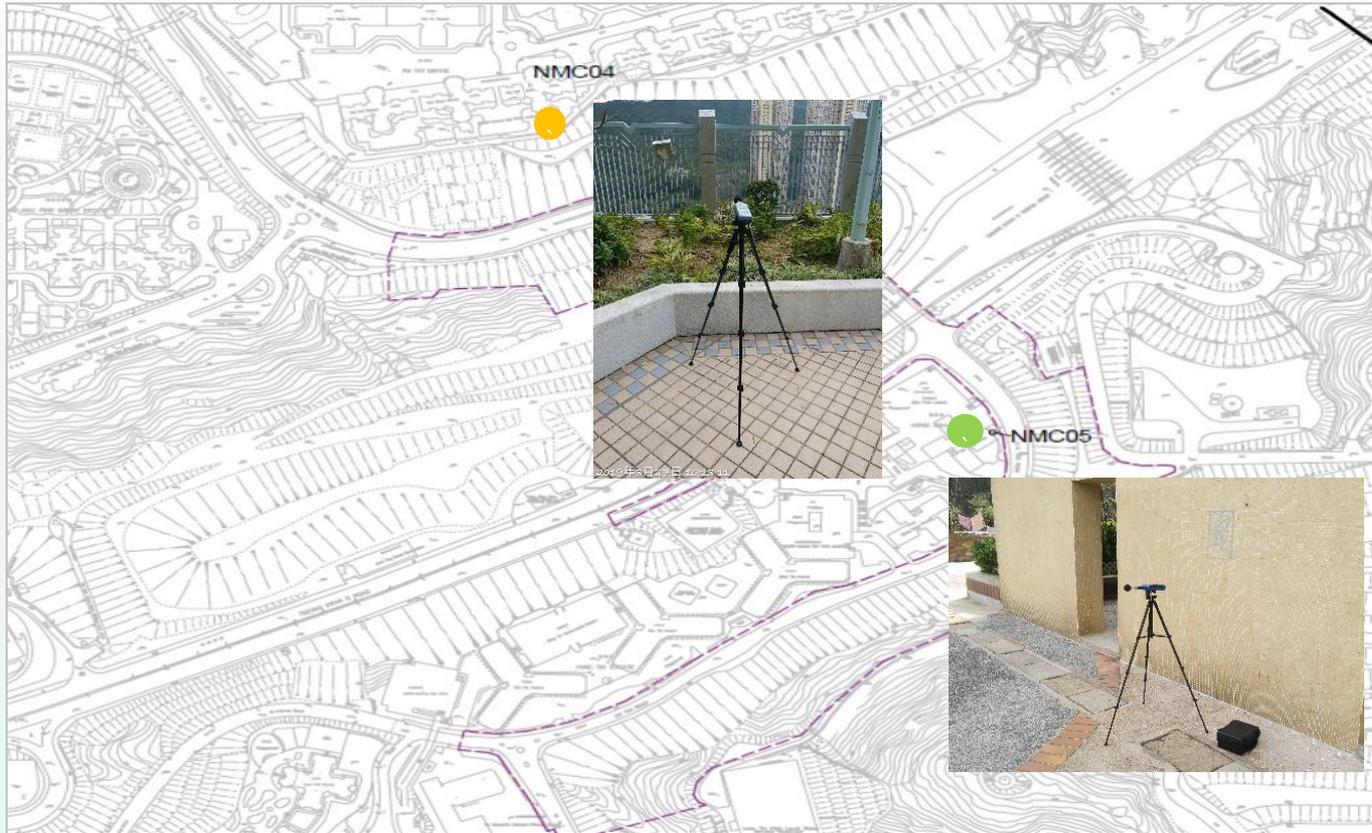
監測站編號	位置
NMC04	寶達邨達佳樓
NMC05	康華苑怡康閣

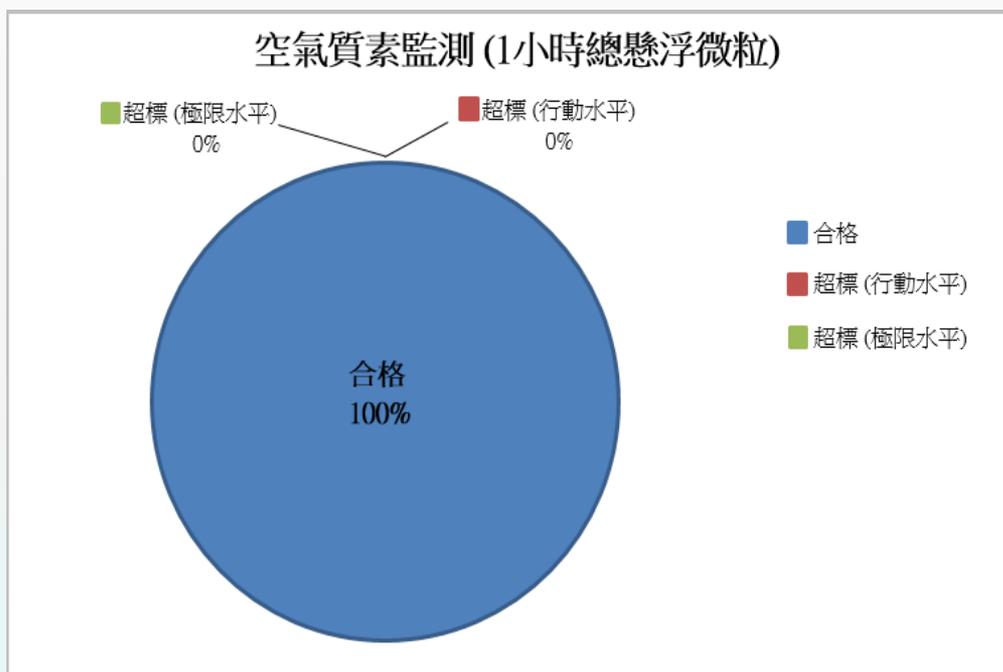
空氣質素監測圖表 (2018年11月至2019年6月中)

監測次數 (2018年11月至 2019年6月中)	合格(%)	超標(%)
順利消防局	39	100	0
順利邨利恒樓	39	100	0
順利紀律部隊宿舍6座	39	100	0
翠雅花園6座	39	100	0
順緻苑順豐閣	39	100	0
聖愛德華天主教小學	39	100	0
環境保護署已修復堆填區 工地辦公室	39	100	0
寶達邨達佳樓	39	100	0

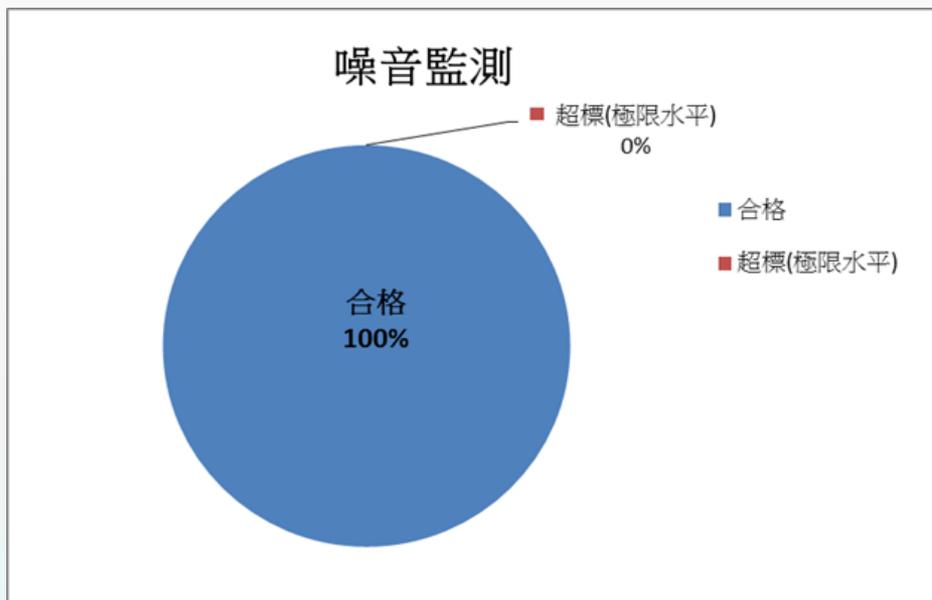
噪音監測圖表 (2018年11月至2019年6月中)

監測次數 (2018年11月至 2019年6月中)	合格(%)	超標(%)
基順學校	34	100	0
順利紀律部隊宿舍6座	34	100	0
翠雅花園6座	34	100	0
寶達邨達佳樓	34	100	0
康華苑怡康閣	34	100	0
